# 桐乡泰爱斯环保能源有限公司公用热电联产项目 水土保持监测总结报告

编制单位：浙江中冶勘测设计有限公司

2018年6月

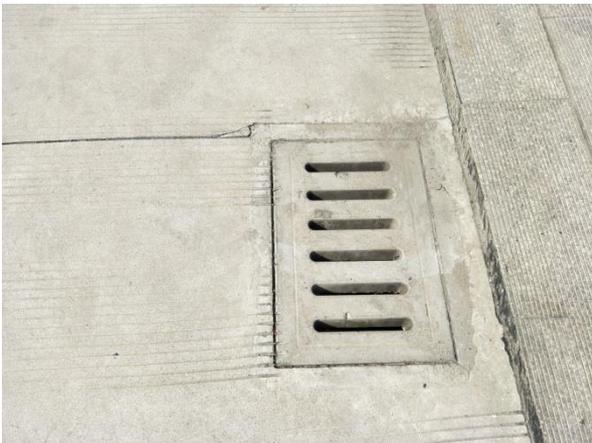
图 5 道路排水沟

监测与调查表明：工程措施中排水沟外观结构和缝宽符合要求，无裂缝、脱皮现象；施工现场已基本上清理平整，恢复了原貌，外观整齐，与周围景观基本协调。

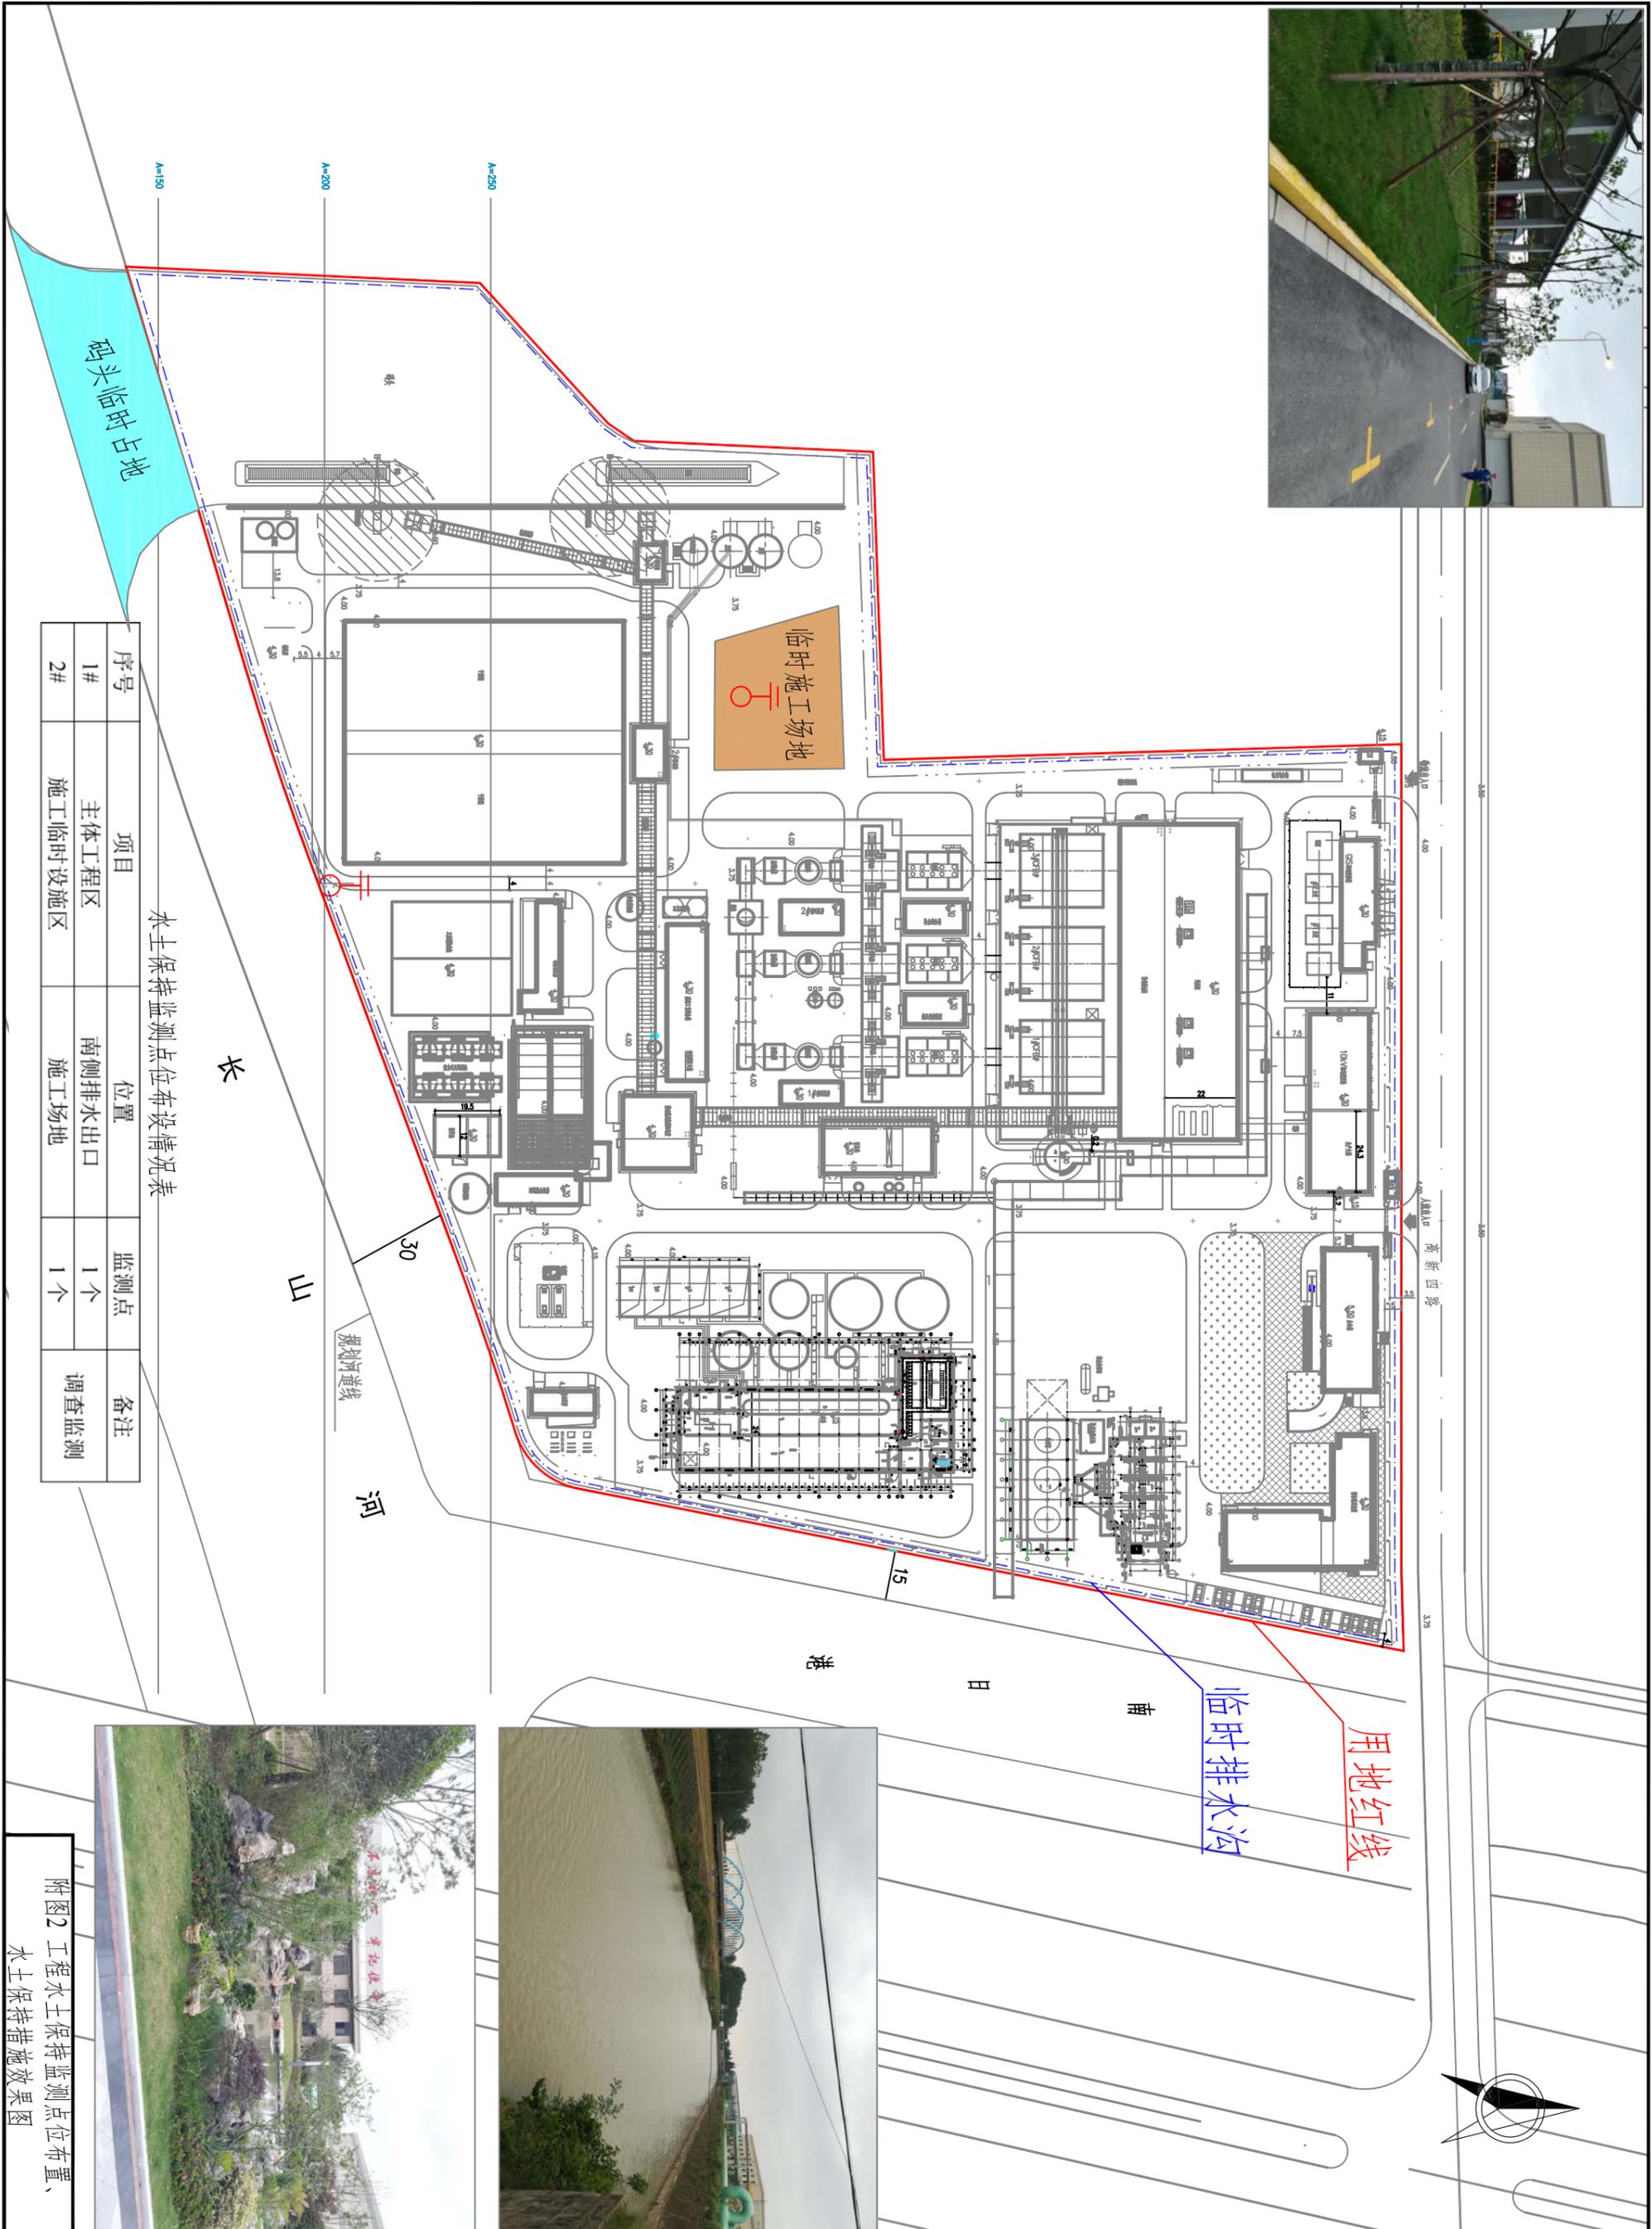
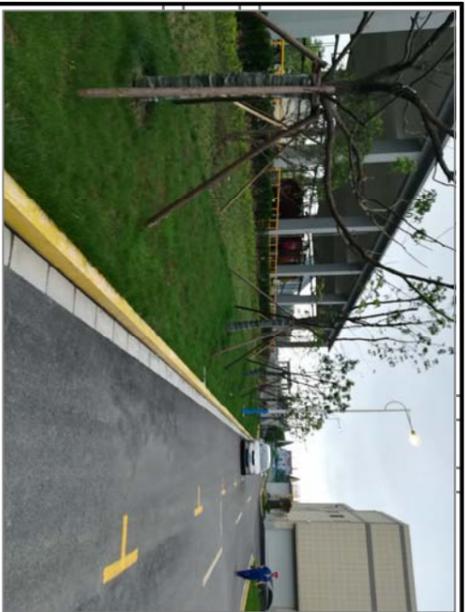
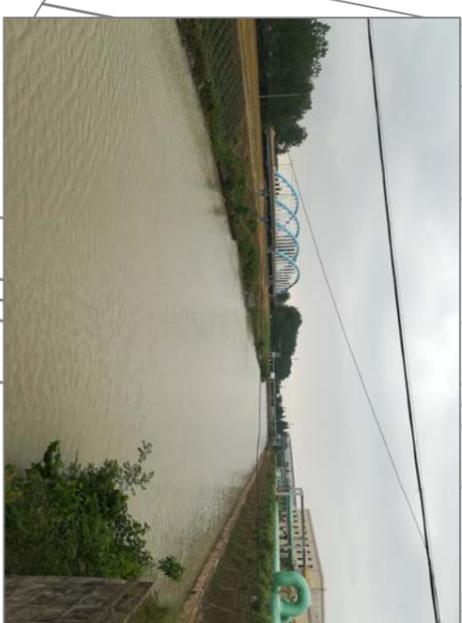
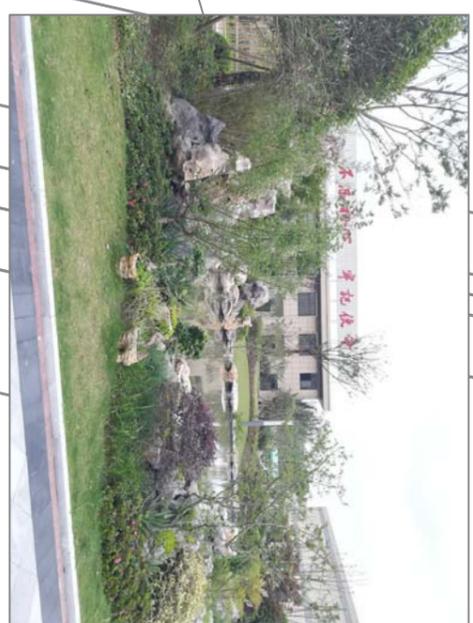
附图2 工程水土保持监测点位布置、水土保持措施效果图

水土保持监测点位布设情况见表 1-2 及表 1-3，水土流失监测点位详见附图 2。

序号	项目	位置	监测点	备注
1#	主体工程区	南侧排水出口	1个	
2#	施工临时设施区	施工场地	1个	调查监测
